30/10/2017

Boomtechnisch onderzoek bij 3 etagelindes

Agentschap Onroerend Erfgoed

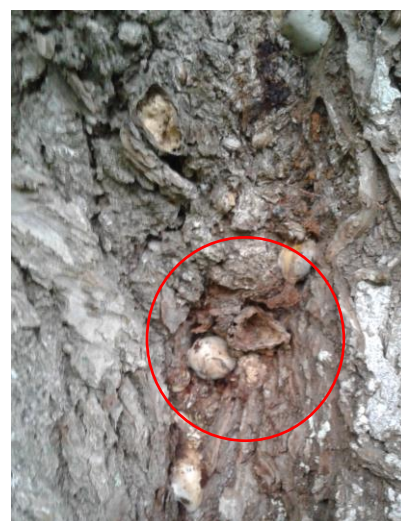
- Biologisch :
Jonge vruchtlichamen van *Ganoderma ssp.*

- Structuur :
 - Reeds geruime tijd niet onderhouden als snoeivorm waardoor de takken en knotten op verschillende plaatsen zwaar belast worden.
 - Oorspronkelijke knotten op verschillende plaatsen ingerot.
 - Aantasting door *Ganoderma ssp.* verzwakt de structuur

(jonge vruchtlichamen *Ganoderma ssp.*)

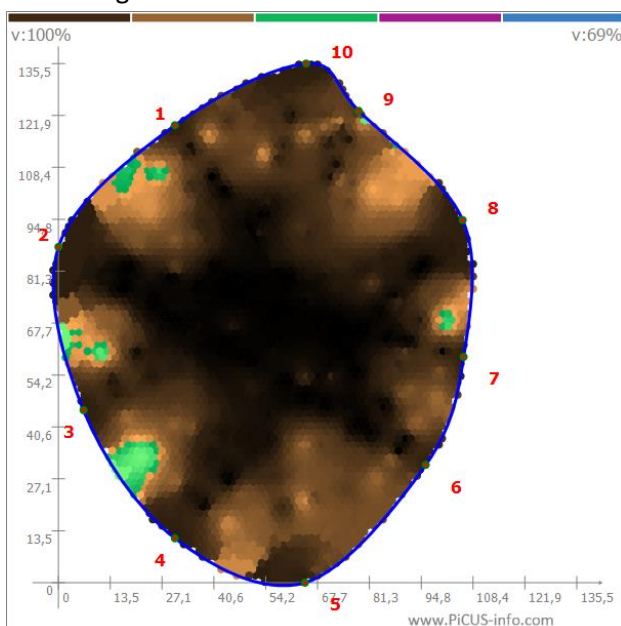
Geluidstomografie (SoT)

Het beeld van de geluidstomografie geeft weer dat het interne hout nog niet verzwakt is (bruin). Het beeld van de elektrische weerstandstomografie toont echter dat er binnenin een zone is met goede geleidbaarheid (blauw) wat wijst op een vochtige zone. Aangezien het kernhout normaal gezien droger is dan het spinthout wijst dit op de aanwezigheid van een actieve schimmelaantasting. De aanwezige vruchtlichamen van *Ganoderma ssp.* situeren zich ongeveer tussen MP4 en MP5 (ERT) wat overeenkomt met de locatie van de aantasting op het ERT-tomogram.

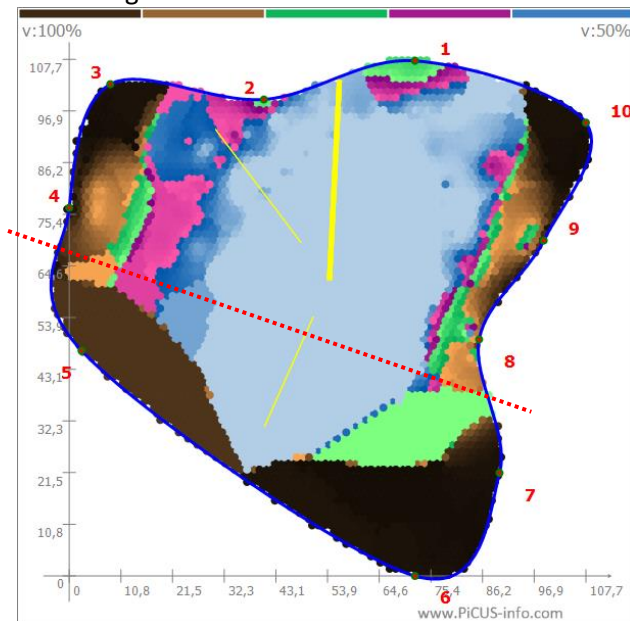
geluidstomografie (SoT)

Het beeld van de geluidstomografie werd zodanig verstoord dat enkel het deel boven de stippenlijn relevant is, maar ook dat dient men met enige nuance te interpreteren. Korsthoutskoolzwam is namelijk moeilijk te detecteren met de geluidstomograaf aangezien het aangetaste hout de geluidsgolven nog vrij goed doorgeeft. De holte en het sterk aangetaste hout (blauw) zijn wel goed waarneembaar. Op het elektrische weerstandstomogram zien we waar de schimmel momenteel het meest actief is (donker blauw).

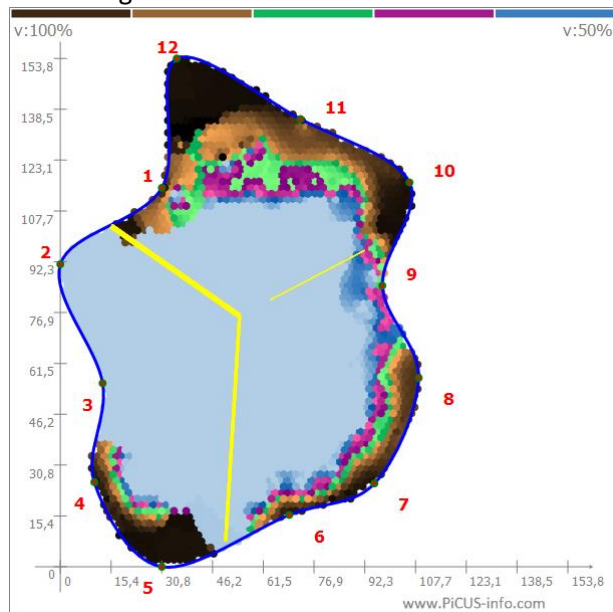
geluidstomografie (SoT)

het beeld van de geluidstomografie geeft duidelijk de overgebleven restwand weer. het centrale gedeelte van de stam is volledig uitgehold of sterk aangetast. Enkel de zones die rechtstreeks in verbinding staan met de niet-aangetaste wortelaanzetten hebben nog enige stevigheid, de stam is met andere woorden gefragmenteerd. Op het ERT-beeld is centraal de (uitgedroogde) holte te zien (rood), omgeven door de zone waar de schimmel actief is (donkerblauw).

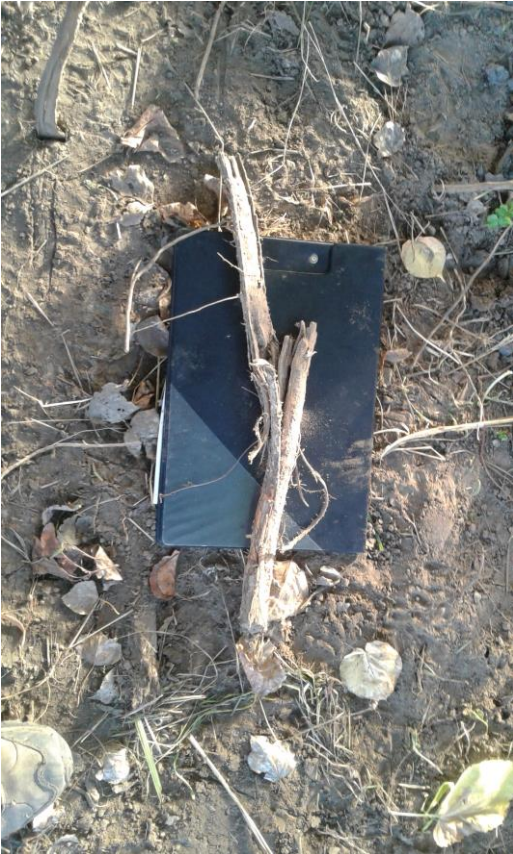
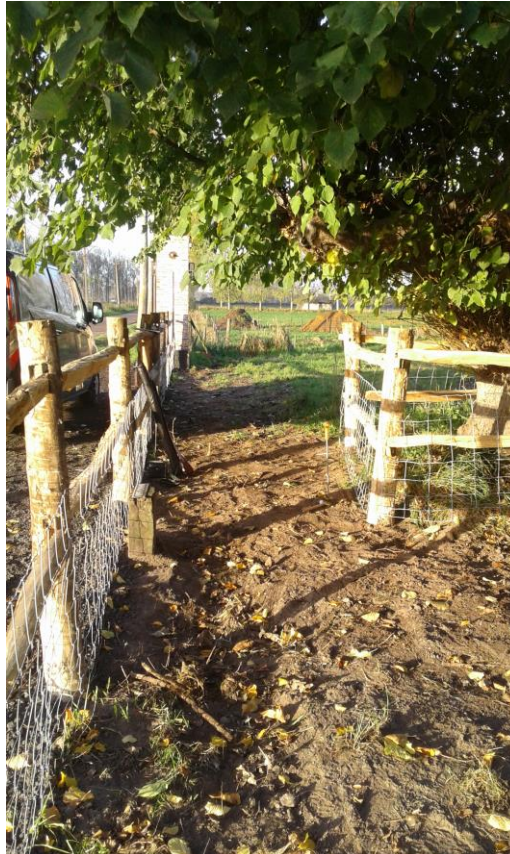
- Structuur :
 - De noordelijke zijde van stam en stamvoet zijn verzwakt ten gevolge van de aantasting door *Ganoderma ssp.*. Ook de gesteltak langs deze zijde is reeds afgebroken.
 - De gesteltakken van de onderste etage zijn aan de bovenzijde ingerot.
 - Recente wortelschade langs zuidelijke zijde ten gevolge van het graven van een sleuf voor elektriciteit

De standplaats bestaat uit weiland op een vrij schrale zandgrond en is vermoedelijk altijd zo geweest. Bij de renovatie van het erf en gebouwen zijn er echter werken uitgevoerd die hun impact hebben op de kwaliteit hiervan. Er zijn recente sporen van machines die ongetwijfeld de compactie van de bodem in de hand gewerkt hebben en langs zuidelijke zijde zijn op 2 meter buiten de stam de wortels beschadigd door het graven van een sleuf voor elektriciteitsleidingen tot minimum 50 cm onder het maaiveld. Aangezien dit recent gebeurde zijn de gevolgen hiervan momenteel nog niet zichtbaar maar dit zal zeker invloed hebben op de conditie en vitaliteit.

Afgegraven wortels en duidelijk bewerkte bodem langs omheining.

Voor de standplaats is een revitalisatie na de recent uitgevoerde werken aan te bevelen om de compactatie op te heffen en nieuwe wortelgroei te stimuleren. Dit kan best gebeuren door luchtinjecties in de bodem (ploffen), eventueel gepaard met inbrengen van voedingsrijk substraat.
