30/10/2017

Boomtechnisch onderzoek bij 3 etagelindes

Agentschap Onroerend Erfgoed

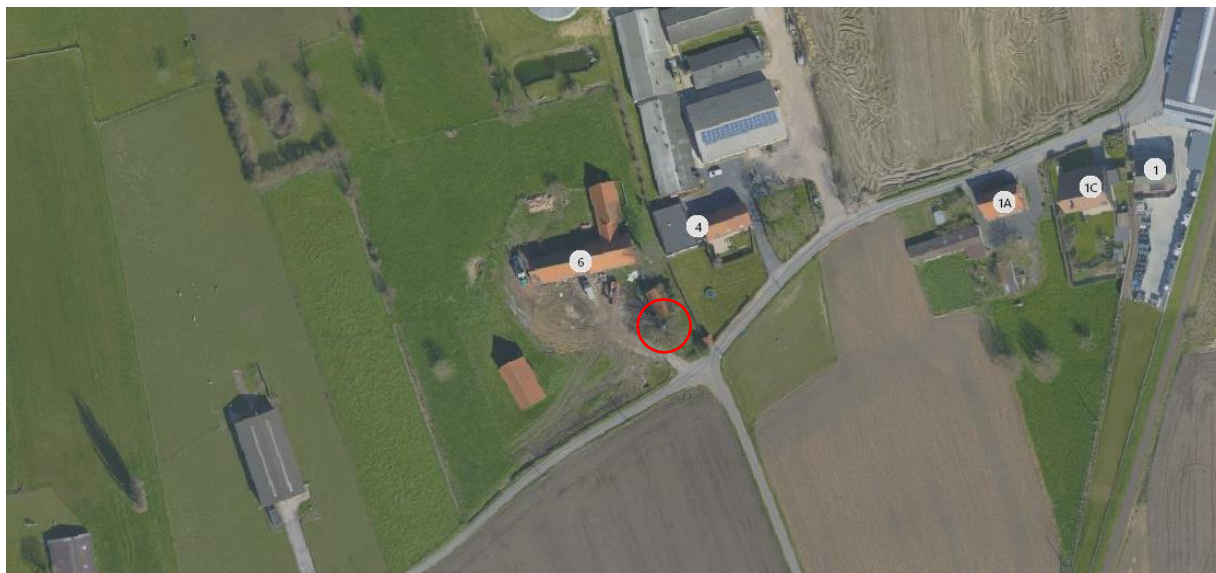
Hillemolenstraat 6, Hooglede

- Conditie/vitaliteit :
Conditie matig, bladbezetting en vertwijging in de hoogste regio is beperkter dan onderaan. Op enkele plaatsen afgestorven takken, niet door lichtgebrek veroorzaakt.

- Biologisch :
Jonge vruchtlichamen van *Ganoderma ssp.*

- Structuur :
 - Reeds geruime tijd niet onderhouden als snoeivorm waardoor de takken en knotten op verschillende plaatsen zwaar belast worden.
 - Oorspronkelijke knotten op verschillende plaatsen ingerot.
 - Aantasting door *Ganoderma ssp.* verzwakt de structuur

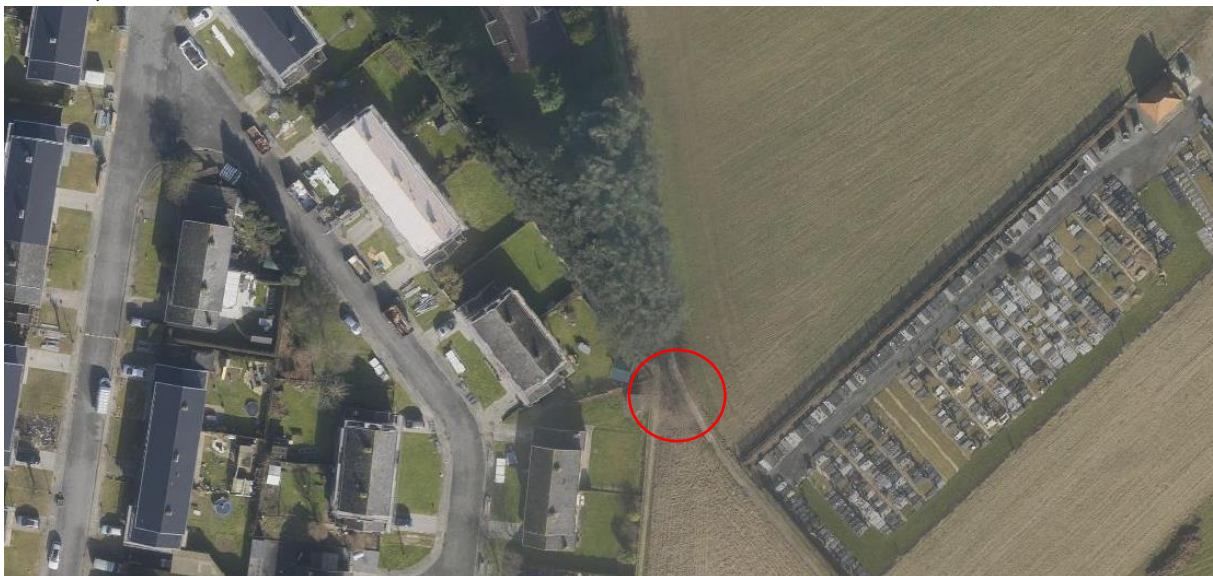
Lindeke, Maarkedal

- Conditie/vitaliteit :
Conditie slecht, deze linde vertoont ernstige tekenen van degeneratie. De bovenste zone heeft nog weinig blad en zeer geringe lengtegroei van de twijgen. De onderste regio heeft wel nog voldoende bladbezetting.
Vrij sterke diktegroei aan de (niet-aangetaste) wortelaanzetten wijst op voldoende vitaliteit.

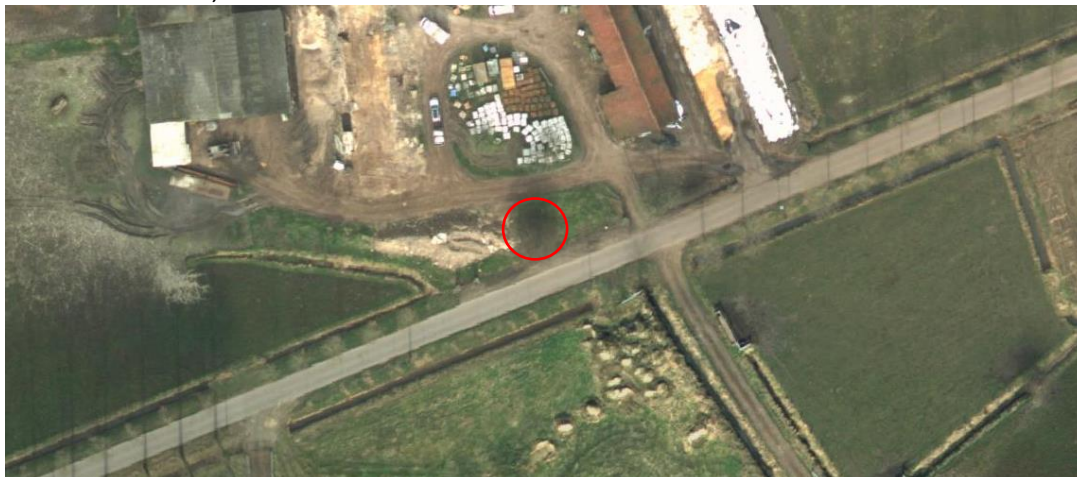
Oostdonkstraat 5, Mendonk.

- Conditie/vitaliteit :
Conditie goed, volle bladbezetting, boom geeft vitale indruk.
- Biologisch :
Vruchtlichamen van *Ganoderma ssp.* aan noordelijke zijde stamvoet.

- Structuur :
 - De noordelijke zijde van stam en stamvoet zijn verzwakt ten gevolge van de aantasting door *Ganoderma ssp.*. Ook de gesteltak langs deze zijde is reeds afgebroken.
 - De gesteltakken van de onderste etage zijn aan de bovenzijde ingerot.
 - Recente wortelschade langs zuidelijke zijde ten gevolge van het graven van een sleuf voor elektriciteit
